Att komma åt skador på husbilar och husvagnar, byggda av plåt och plast med limmade lister, kräver sina konstnärer. **Vinyl make up** i Tenhult har två sådana experter på "spot repair" som smått magiskt trollar bort skadorna.

Finlirarna

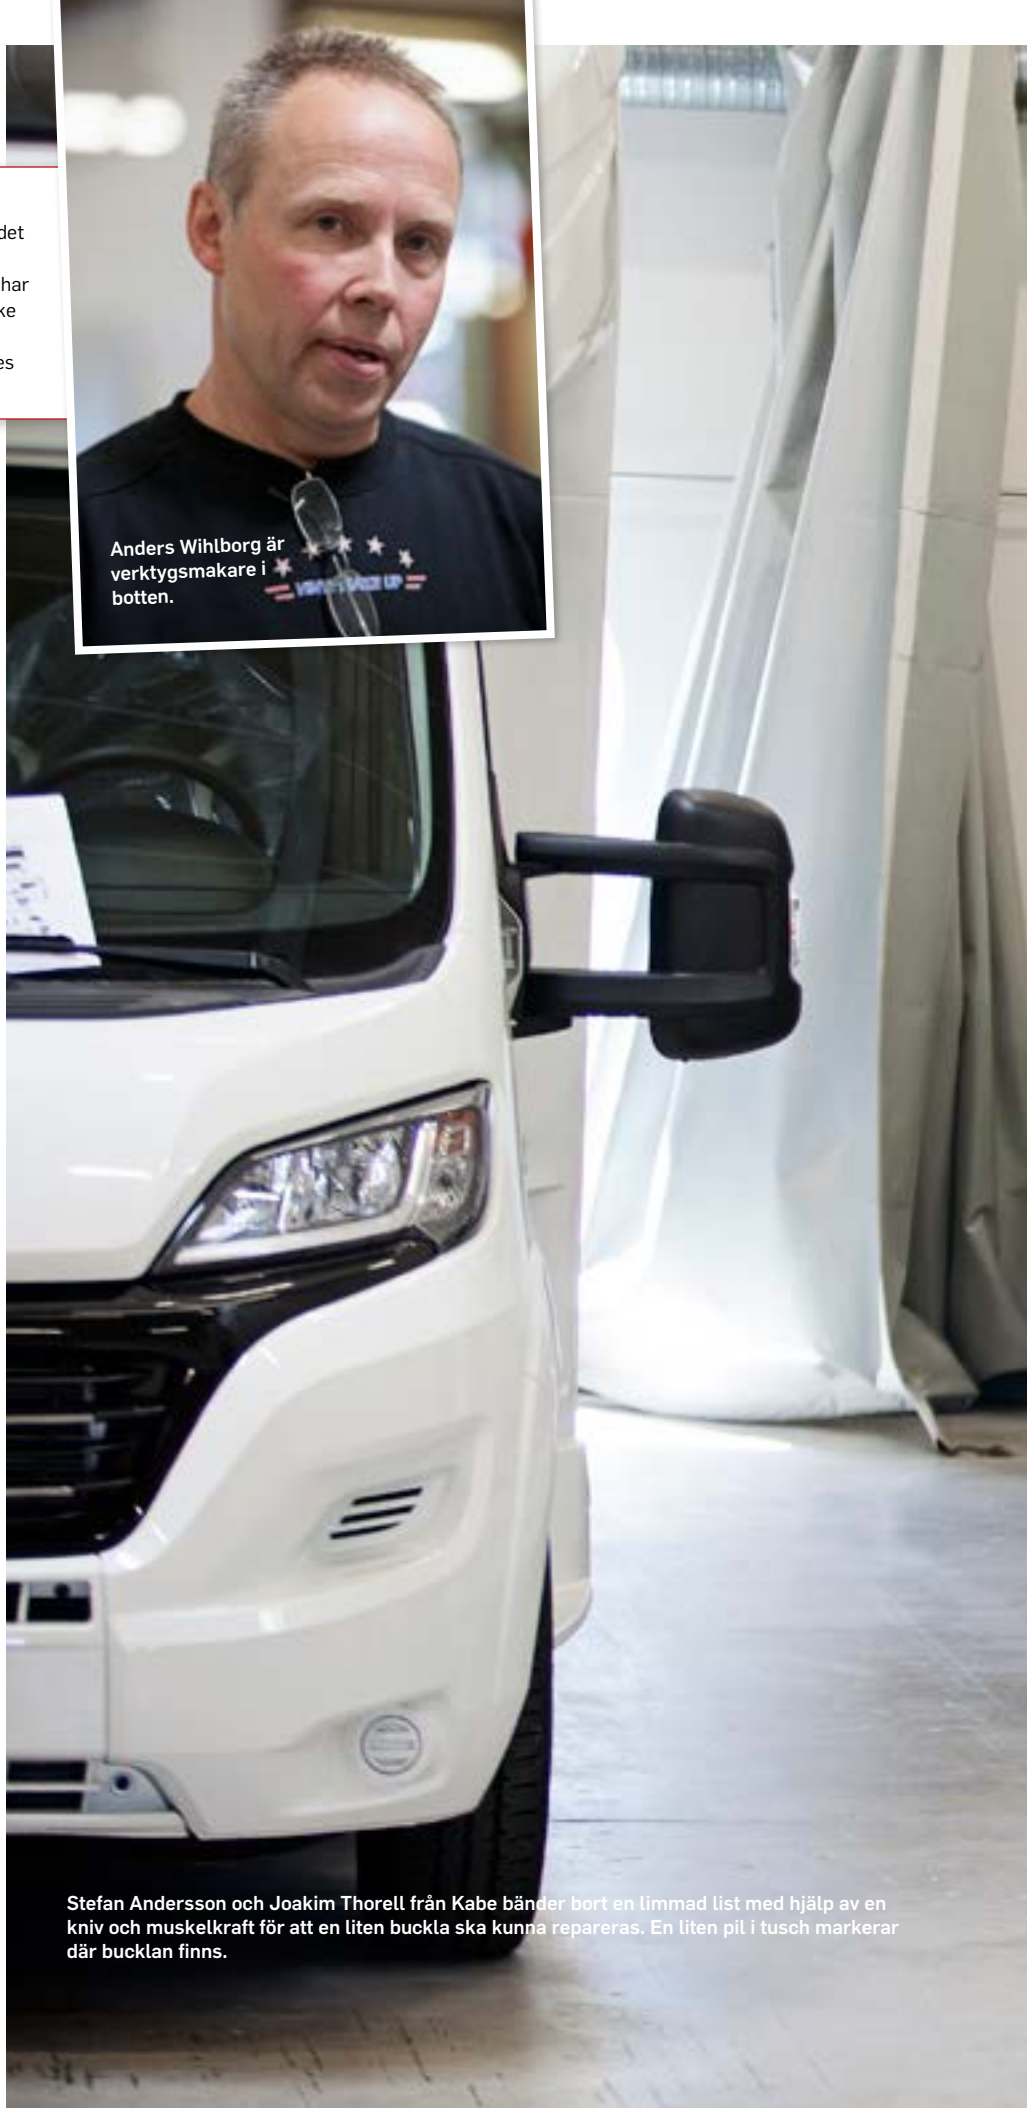
Stefan Andersson och Joakim Thorell från Kabe bänder bort en limmad list med hjälp av en kniv och muskelkraft för att en liten buckla ska kunna repareras. En liten pil i tusch markerar där bucklan finns.

SVÄRIGHETEN MED ATT tillverka husbilar och husvagnar ligger i stora partierna plast och plåt, samtidigt som antalet skruvar ska vara så få som möjligt för att minska risken för genomsläpp av fukt, vilket verkar vara en av de största skadeorsakerna. Det räcker med att en mekaniker sluntit med kniven när tätningss-

– Husbilar är ologiskt byggda för eftermarknaden. Att plocka bort en bakljusramp kräver ofta att hela bakpartiet med sidostycken måste tas bort och de är ofta limmande med Sikaflex (vit fogmassa). Det finns inte många skruvar i en husbil, säger Anders Wihlborg.

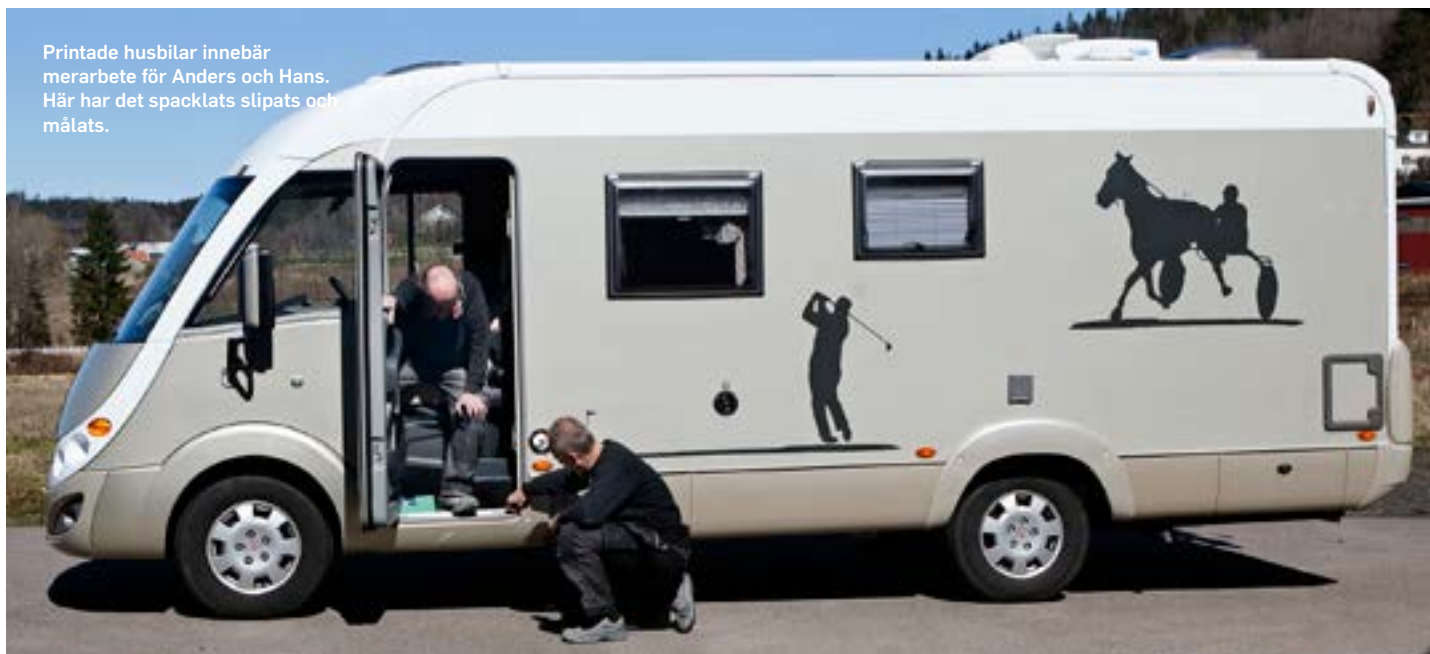
Printade husbilar innebär merarbete för Anders och Hans. Här har det spacklats slípats och målats.

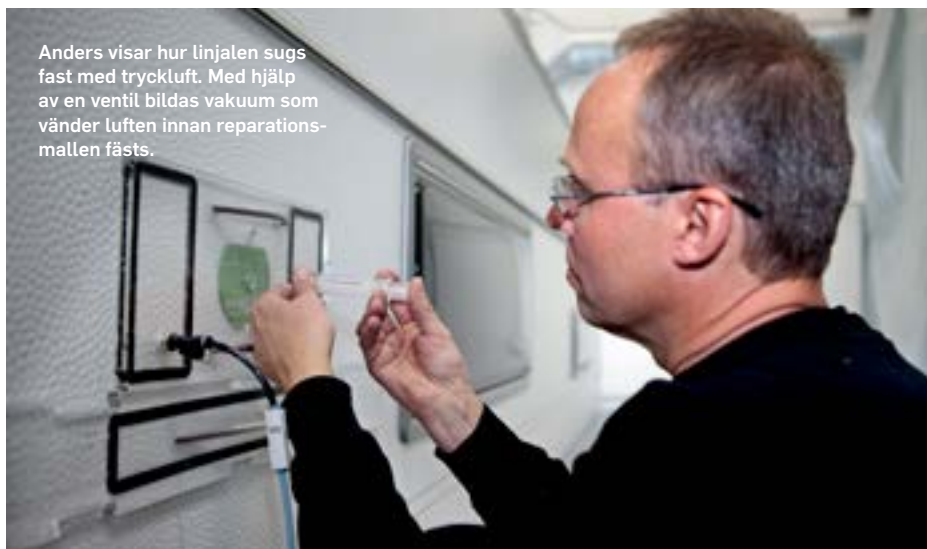
Anders visar hur linjalen sugs fast med tryckluft. Med hjälp av en ventil bildas vakuüm som vänder luften innan reparationsmallen fästs.

– Vi jobbar också med HBC-teknik som handlar om att reparera kulhamrad plåt, ett system där man kopierar en fasad som har en struktur. Man gör avtryck en bit ifrån eftersom mönstret upprepas, typ mönsteranpassning. Sedan riktar man ut en linjal, känner av och mäter sig fram i mönstret.

– Därefter görs en avgjutning, vi sprutar in gummimassa som bildar rätt mönster. När

vi sedan flyttar reparationsfixturen till skadan sprutar vi in filler och formar skadeområdet.
